Sõpruse pst 244, Tallinn, korterelamu renoveerimisjärgne uuring

Lõpparuanne:
Sisekliima analüüs
Energiatarbe analüüs
Külmasildade analüüs

2014

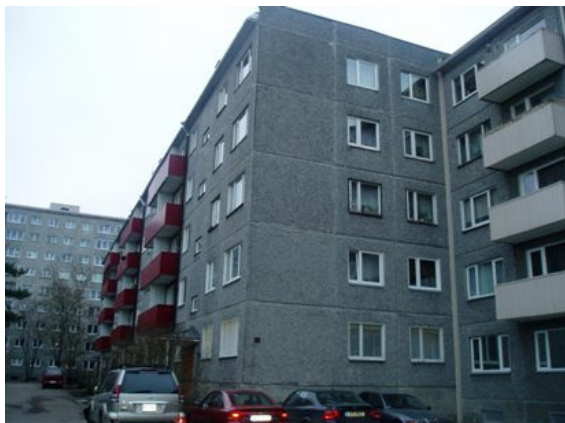
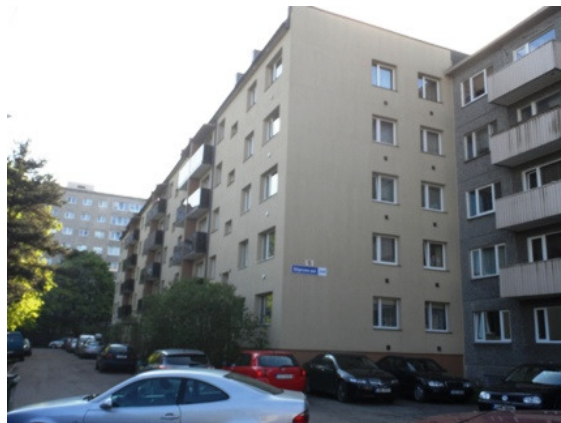
Joonis 2.1. Põhja- ja läänepoolne sein enne (vasakul) ja pärast renoveerimist (paremal)

Ühetoruküttesüsteem asendati uue, kahetorusüsteemiga. Paigaldati uued radiaatorid koos termostaatventiilidega. Loomulik ventilatsioon asendati sundväljatõmbe-ventilatsiooniga, kusjuures väljatõmmatavas õhus sisalduv soojus tagastatakse osaliselt hoone keldris asuvate soojuspumpadega hoone soojaveearustuse ja küttesüsteemi. Värske õhu sissevool eluruumidesse on ette nähtud läbi avade selliselt, et sisenev värske õhk liigub läbi vastava konstruktsiooniga terasplekkradiaatorite.

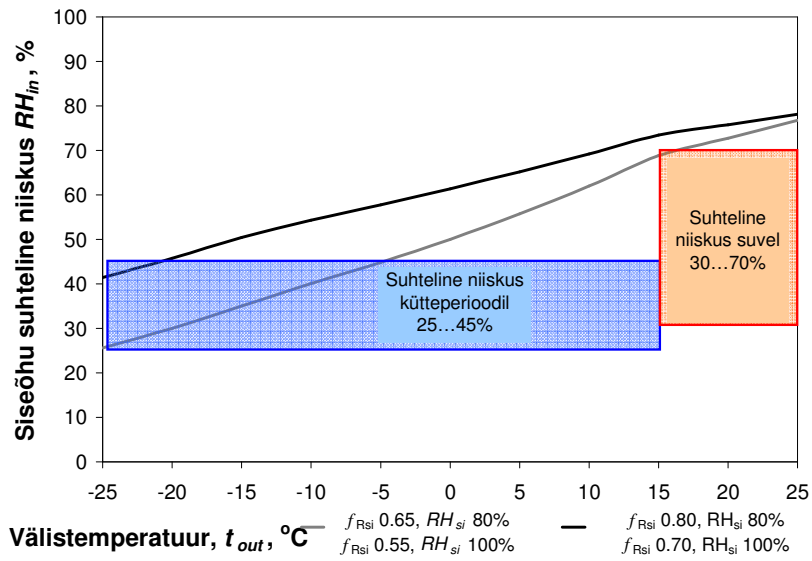
Joonis 2.9. Siseõhu suhtelise niiskuse ja temperatuuriindeksi vaheline sõltuvus erinevatel välisõhu temperatuuridel.

Temperatuuriindeksi piirsuuruseks on 0,8.

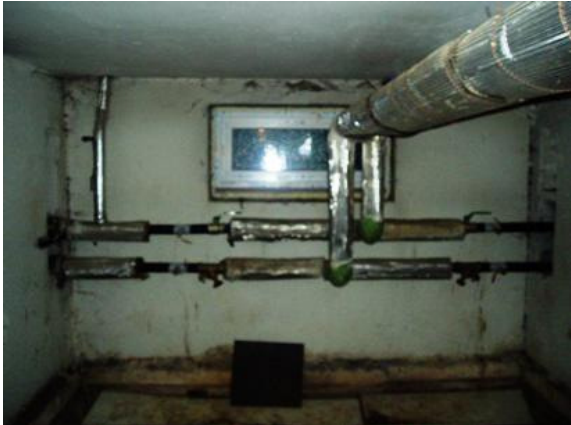
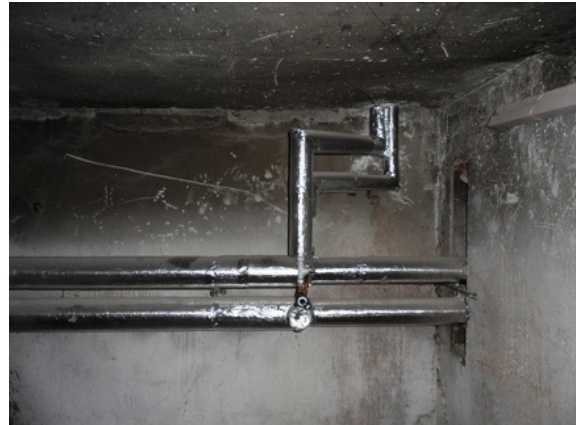
Joonis 3.11. Küttetorustik keldris enne (vasakul) ja pärast renoveerimist (paremal).

Renoveerimise käigus asendati ühetoruküttesüsteem uue, kahetorusüsteemiga ning magistraalidele keldris paigaldati uus isolatsioon (Joonis 3.11). Paigaldati uued radiaatorid koos termostaatventiilidega. Soojussõlmes vahetati vana ringluspump (Kolmeks AL-1040/2x) välja uue pumba (Grundfos Magna) vastu (Joonis 3.12). Küttesüsteemile paigaldati individuaalne küttekulude arvestamise süsteem (IKAS).

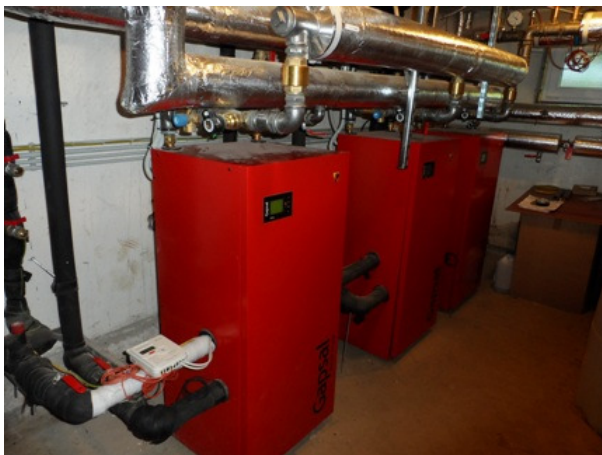
Joonis 3.13. Soojuspumbad.

Loomulik ventilatsioon asendati sundväljatõmbe-ventilatsiooniga, kusjuures väljatõmmatavas õhus sisalduv soojus tagastatakse osaliselt hoone keldris asuvate soojuspumpadega (Joonis 3.13) hoone soojaveearustuse ja küttesüsteemi. Korteritest välja tõmmatav õhk kogutakse katusel oleva torusüsteemiga kokku (Joonis 3.14). Katusel on kaks soojusvahetit, mille abil kantakse väljatõmbeõhult soojust üle glükoolilahusele, mis ringleb keldris asuvate soojuspumpade ja katusel asuvate soojusvahetite vahel. Värske õhu sissevool eluruumidesse on ette nähtud läbi värskeõhuavade selliselt, et sisenev värske õhk liigub läbi vastava konstruktsiooniga terasplekkradiaatorite.

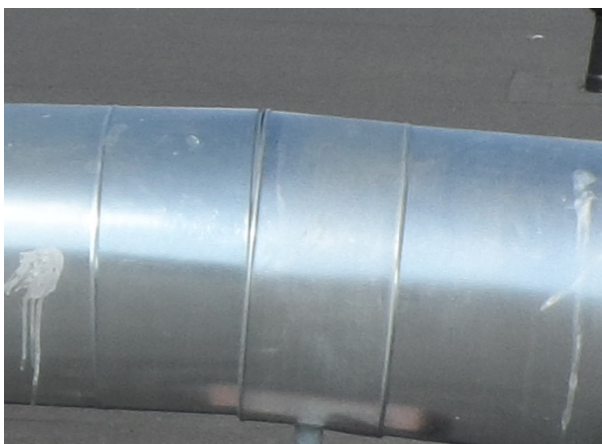
Joonis 3.15. Defektne katteplekk.

Välisel vaatlusel täheldati ventilatsioonitorustiku kattepleki defekti, mille tulemusena satuvad sademed soojusisolatsioon (Joonis 3.15). Samuti võis täheldada, et linnud on ära lõhkunud soojusvahetite kondensaadi äravoolutoru isolatsiooni ning äravoolutoru on keskelt nõgus, mistõttu sinna jääv kondensaad võib talvel jäätuda (Joonis 3.16).

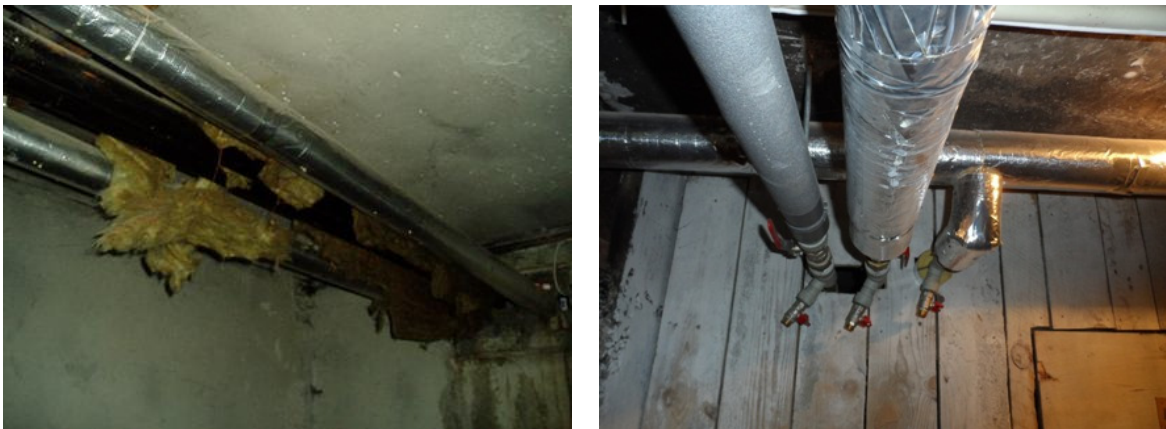
Joonis 3.19. Veetorustik enne (vasakul) ja pärast renoveerimist (paremal).

Renoveerimise käigus parendati ka soojaveetorustiku isolatsiooni (Joonis 3.19).

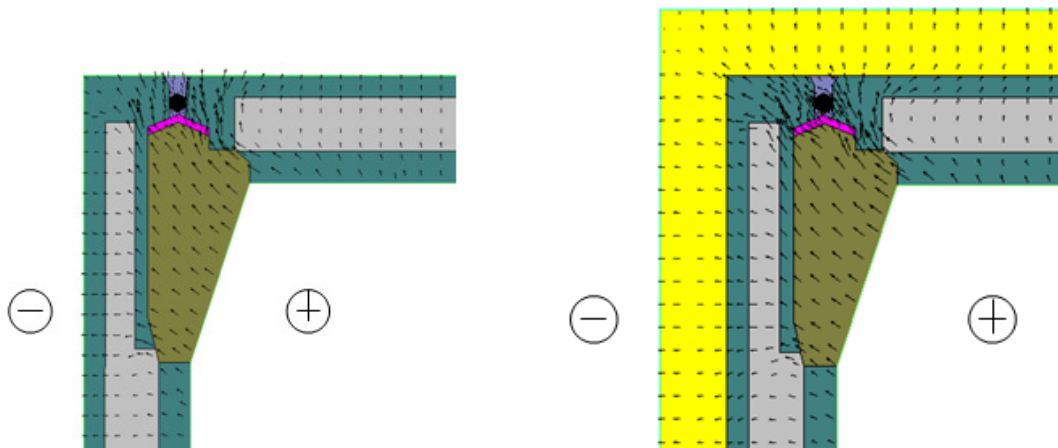
Joonis 3.28. Välisseina välisnurga liitekohta joonsoojusläbivused enne (vasakul) ja pärast (paremal) hoone renoveerimist.

Välisseina välisnurk $\Psi = 0,70 \text{ W}/(\text{mK})$

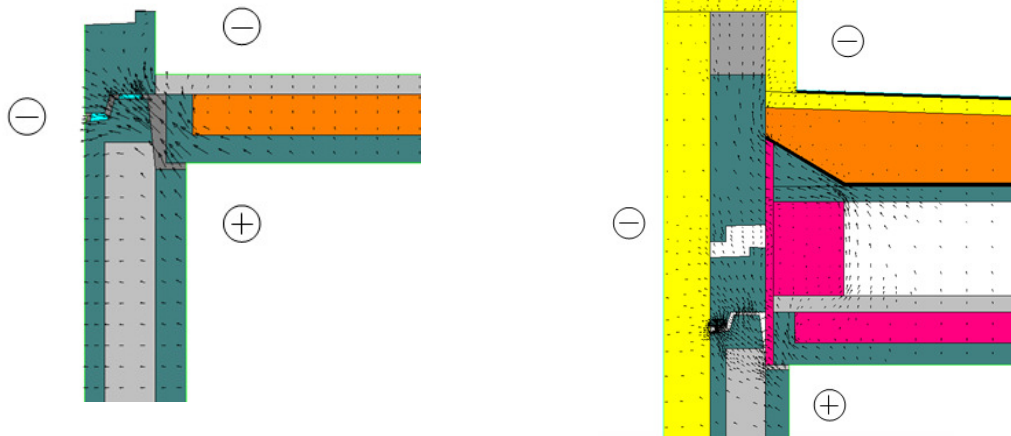
Joonis 3.33. Välis-otsaseina ja katuslae liitekohta joonsoojusläbivused enne (vasakul) ja pärast (paremal) hoone renoveerimist.

Välissein/katus parapetiga $\Psi = 0,25 \text{ W}/(\text{mK})$

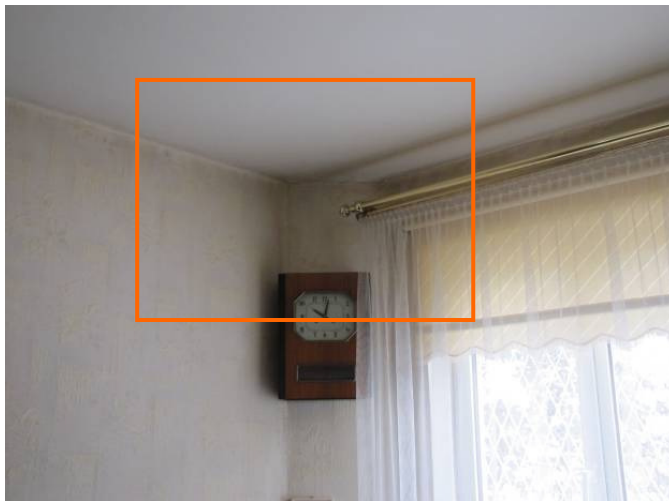
IR Text Comment	Value
Välis temperatuur, -°C	6
Siseteperatuur, +°C	21
Label	Value
Sp1	11.0 °C
Sp2	12.8 °C
Sp3	20.4 °C
fRsi1	0.63
fRsi2	0.69

Termopilt ±0 Pa pärast renoveerimist

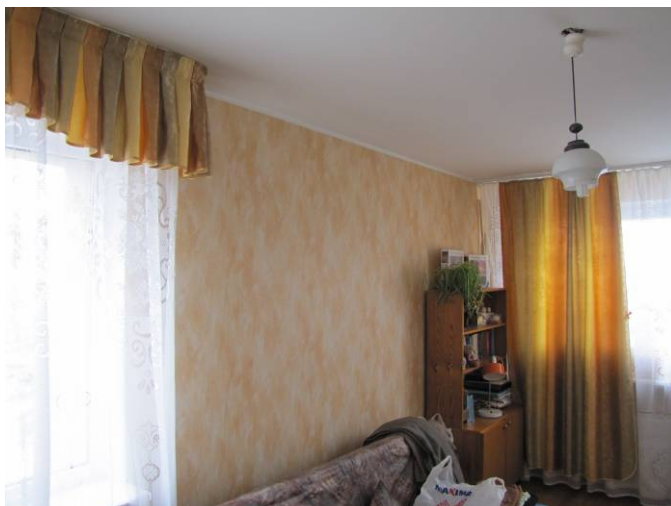
IR Text Comment	Value
Välitemperatuur, - °C	5
Sisitemperatuur, + °C	20
Label	Value
Sp1	17.4 °C
fRsi1	0.90

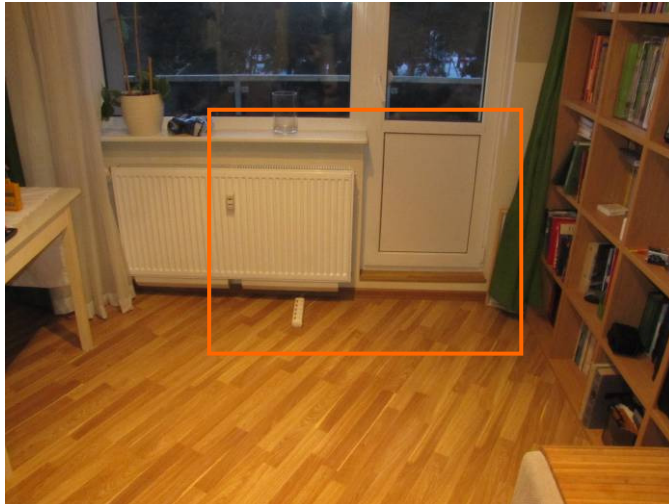
IR Text Comment	Value
Välis temperatuur, - °C	6
Siseteperatuur, + °C	23
Label	Value
Sp1	12.8 °C
fRsi1	0.65

Välissein/rõdu. Pildi vasakul osas radiaatori all on näha madalad pinnatemperatuurid kompensatsiooniõhu lekkest ja/või kiirgusest ava läheduses.

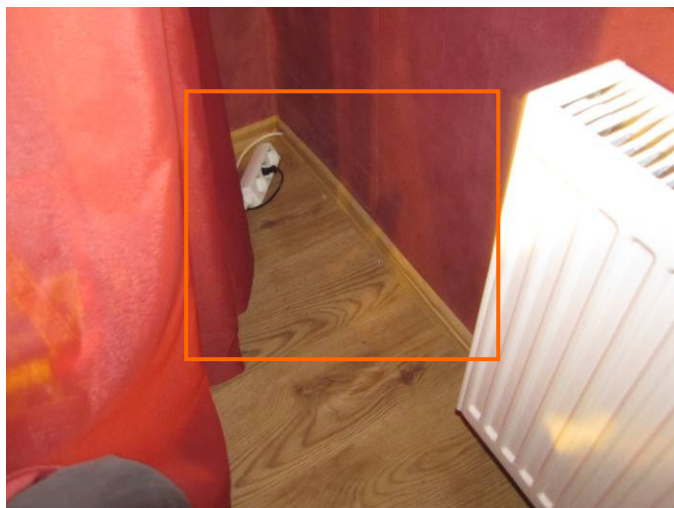
Välissein/keldri vahelagi. Pildi paremal osas radiaatori all on näha madalad pinnatemperatuurid kompensatsiooniõhu lekkkest ja/või kiirgusest ava läheduses.

IR Text Comment	Value
Välitemperatuur, -°C	6
Sisitemperatuur, +°C	22
Label	Value
Sp1	13.7 °C
fRsi1	0.70

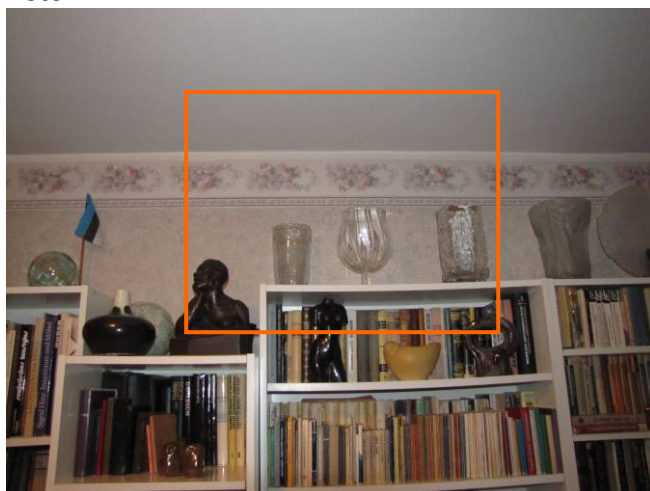
IR Text Comment	Value
Välitemperatuur, - °C	6
Sisitemperatuur, + °C	24
Label	Value
Sp1	22.8 °C
fRsi1	0.96

Kommentaar:
 Välissein/katus parapetiga. Külmasild on likvideeritud.

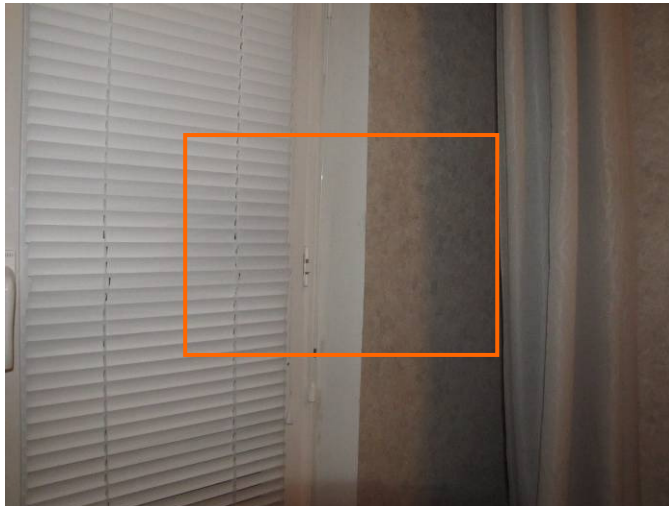
IR Text Comment	Value
Välis temperatuur, -°C	6
Sisem temperatuur, +°C	24
Label	Value
Sp1	20.6 °C
fRsi1	0.89

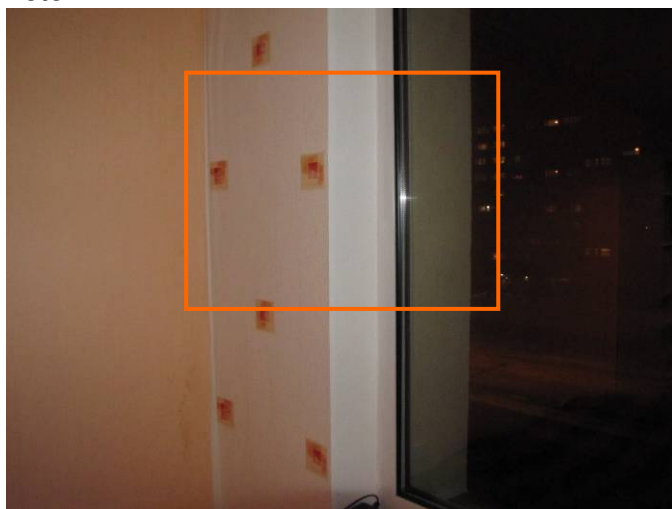
IR Text Comment	Value
Välitemperatuur, -°C	6
Sisitemperatuur, +°C	25
Label	Value
Sp1	22.9 °C
fRsi1	0.93

Kommentaar:
 Välisein/aken

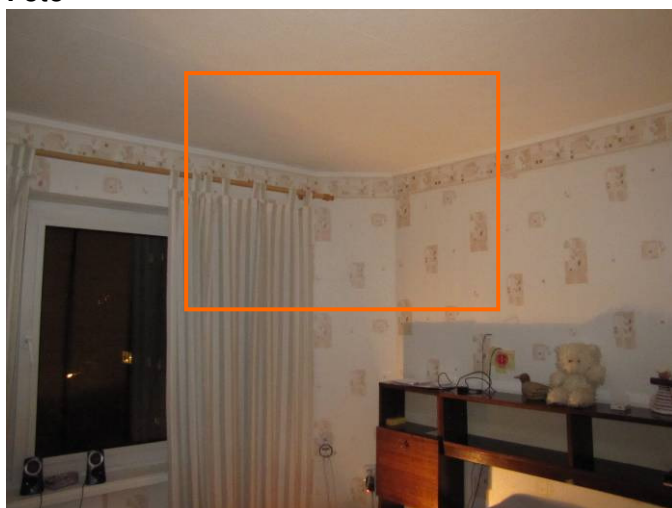
IR Text Comment	Value
Välitemperatuur, -°C	6
Sisitemperatuur, +°C	25
Label	Value
Sp1	20.4 °C
fRsi1	0.85

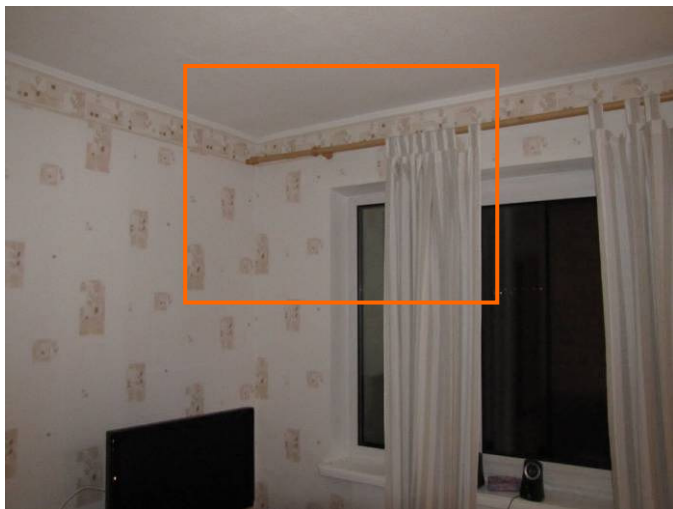
IR Text Comment	Value
Välitemperatuur, -°C	6
Sisitemperatuur, +°C	25
Label	Value
Sp1	23.5 °C
fRsi1	0.95
